Tripping out – Reduce false trips, increase productivity

Ausgeschaltet! – Fehlauflösung reduzieren, Produktivität steigern

BIRGIT SACHA, Germany

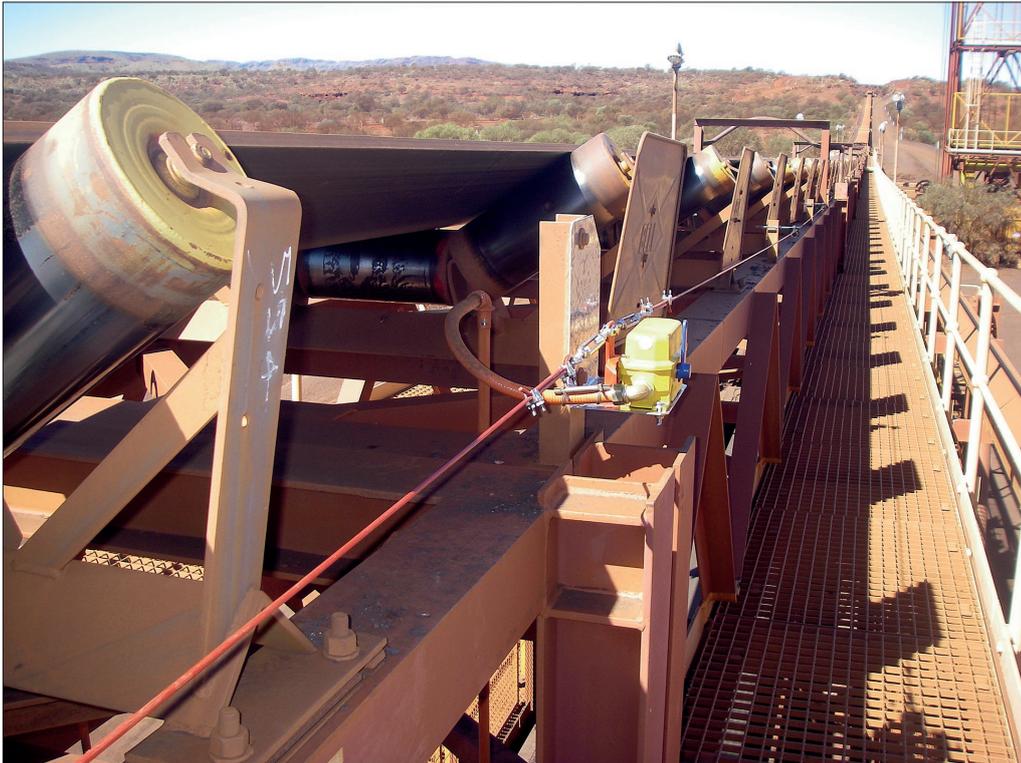
Fig. 1:
Kiepe HEN 002 Safety Pull Rope Switch has been used for more than 10 years successfully in a 2 x 100 m installation on RTIO's 20 km Channar overland conveyor without any problems

Abb. 1:
Der Kiepe Seilzugnotschalter HEN 002 arbeitet seit über zehn Jahren erfolgreich in einer 2 x 100 m Reißleineninstallation auf einer 20 km langen Förderbandstrecke von Rio Tinto

Even after ten years of operation, there are no complaints and failures to report on this 2 x 100 m installation. In Australia, those long distance rope installations are feasible because the conveyors are set up very straight and free of vegetation over land. With the help of adapted installation components, the Kiepe pull-rope emergency stop switch can easily be used for 2 x 100 m installations. In Europe, these straight, long conveyor systems are hardly feasible. And it still applies that from the point of the reset on the pull-rope emergency stop switch, the complete length of the conveyor belt route has to be viewed. At 2 x 100 m, this means keeping track of two complete football fields. This is difficult for most referees even with video evidence.

Selbst nach zehn Jahren Einsatzzeit gibt es keine Reklamationen und Ausfälle der 2 x 100 m Installation zu melden (Abbildung 1). In Australien sind diese langen Reißleineninstallationen realisierbar, weil die Förderbandanlagen sehr gerade auf vegetationsfreiem Land aufgestellt werden. Mit Hilfe von angepassten Installationskomponenten kann der Kiepe Seilzugnotschalter problemlos für 2 x 100 m Installationen genutzt werden. In Europa sind diese geraden, langen Bandanlagen allerdings kaum realisierbar – schon allein wegen der Vorgabe, dass vom Rückschaltpunkt am Seilzugnotschalter die komplette Länge der Förderbandstrecke eingesehen werden muss. Bei 2 x 100 m bedeutet dies, den Überblick über zwei vollständige Fußballfelder zu behalten. Das würde auch den meisten Schiedsrichtern schwerfallen – selbst mit Videobeweis.
